#### Disques de frein VP Mercedes-Benz d'origine

# Aktuelle Marktmitteilungen Informations actuelles sur le marché

# Pièces de boîte de vitesses Mercedes-Benz d'origine pour les véhicules industriels

# Embrayages pour véhicules Mercedes-Benz

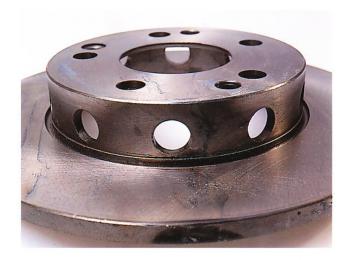
#### Disques de frein VP de contrefaçon

#### Défauts:

- O Mauvaise qualité du matériau
- Ondulation des surfaces de frottement de beaucoup supérieure aux tolérances prescrites
- La qualité de la surface de freinage ne correspond pas à la valeur de consigne de Mercedes-Benz

# Conséquences possibles en cas d'utilisation de disques de frein de contrefaçon:

- «A-coups», «secousses» du véhicule pendant le freinage
- Bruits de freinage désagréables («grincements»)
- >> Usure des garnitures extrêmement élevée
- >>> Freinage unilatéral
- Diminution de la force de freinage due à un mauvais frottement
- Corrosion possible

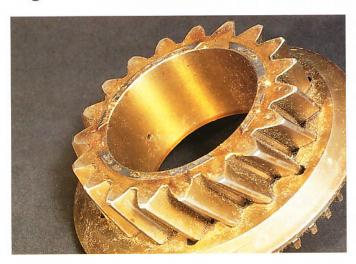
### Pignon hélicoïdal

#### Matériau

Le pignon à denture hélicoïdale d'imitation que nous montrons ici est réalisé en acier au chrome-manganèse (20MnCr5). Comparé à l'acier au chrome-molybdène-nickel (20NiMoCr6) prescrit pour la fabrication du pignon Mercedes-Benz d'origine, ce matériau est moins résistant.

▶ Risque de rupture des dents dans le cas de sollicitations violentes

#### **Exactitude des mesures**

Lors de l'examen de la denture de ce pignon d'imitation, il a été constaté que les tolérances ont été considérablement dépassées:

Arrondi du pied de dent

300%

O Direction des flancs 230 %

O Profil en développante 210 %

- O Différence de concentricité
- 205%

- ▶ Bruits très accentués lors du fonctionnement
- ▶ Manœuvres de changement de vitesses se faisant mal
- ▶ Courte durée de vie

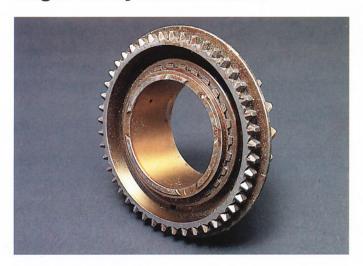
#### Bague de synchronisation

#### Matériau

La bague de synchronisation d'imitation que nous montrons ici est réalisé en acier chrome manganèse (20MnCr5). Comparé à l'acier en chrome-molybdène (20MoCr4) prescrit pour la fabrication de la bague de synchronisation Mercedes-Benz d'origine, ce matériau est moins résistant.

#### Exactitude des mesures

La tolérance de concentricité de cette denture est dépassée de 100 %. Les pointes entre les dents ne sont pas usinées avec précision.

- Manœuvres de changement de vitesses se faisant mal
- Usure rapide des bagues de synchronisation

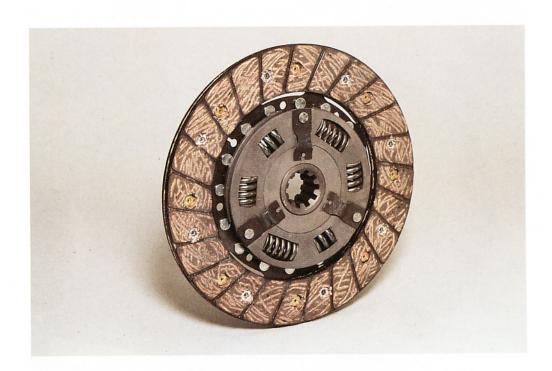
# **Embrayages d'imitation**

Les embrayages et pièces d'embrayage dits «compatibles avec les véhicules Mercedes-Benz» proposés dans le commerce sont des imitations déja reconnaissables extérieurement:

- ▶ Il leur manque
- O l'étoile Mercedes
- O la référence à 10 chiffres
- O l'emballage Mercedes-Benz d'origine
- ▶ Un prix très bas permet immédiatement de conclure qu'il s'agit d'une pièce d'imitation.

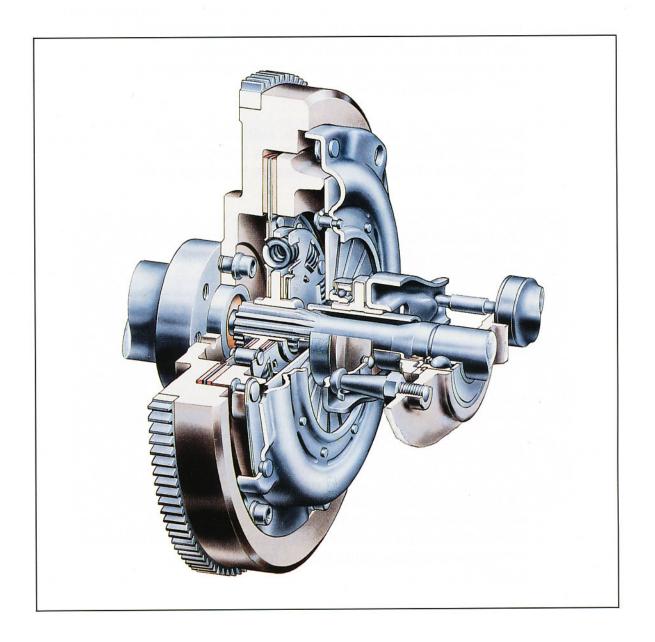
#### Défauts - Imitation

Les embrayages d'imitation présentent des défauts de materiaux et de fonctionnement parfois lourds de conséquences. Nous nous sommes permis de reproduire intégralement le rapport de notre service d'essais, qui a testé un disque d'embrayage en vente dans le commerce.

«La courbe caractéristique des ressorts de garniture témoigne d'une transmission du flux de force irrégulière et d'une hystérésis élevée – conduisant à des défaillances d'attaque.

La garniture est réalisée dans un matériau à base d'amiante et dont la nature n'est pas identifiable. Il faut s'attendre à des problèmes de broutage et de fading.

Les ressorts destinés à l'amortissement des vibrations ne sont pas réalisés dans le matériau prescrit – un fil d'acier à ressort en alliage CrSi thermorésistant pour soupapes – Cela entraîne un affaissement prématuré et donc le cognement des ressorts ainsi que des incertitudes en ce qui concerne la durabilité.

Les fenêtres du moyeu ne sont pas trempées par induction comme c'est le cas sur nos pièces de série. Cela provoque une usure prématurée des portées du moyeu.

La bague de friction de l'amortisseur de vibrations est réalisée dans un matériau inconnu chez Mercedes-Benz. Ce matériau contient de l'amiante et ne présente qu'une faible dureté favorisant donc l'usure.»

Outre l'immobilisation du véhicule en cas de dégats matériels ou de disfonctionnements dûs au montage de piéces adaptables, cela peut entrainer des réparations d'un montant élevé.
