#### Disques de frein VP Mercedes-Benz d'origine

# Aktuelle Marktmitteilungen Informations actuelles sur le marché

# Pièces de boîte de vitesses Mercedes-Benz d'origine pour les véhicules industriels

# Embrayages pour véhicules Mercedes-Benz

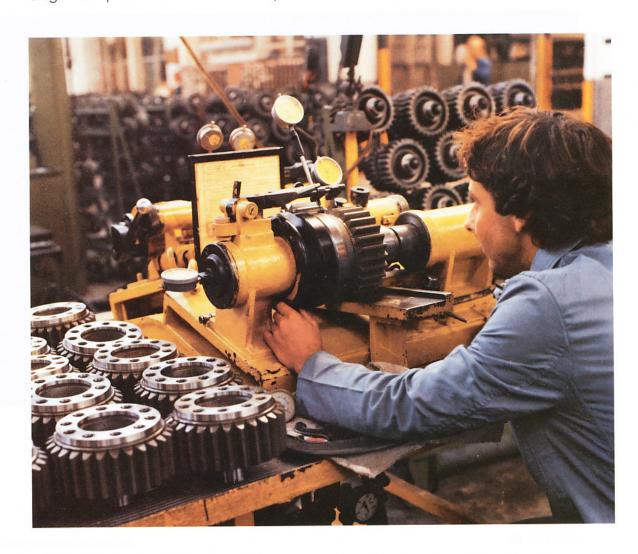
#### Défauts éventuels - Imitation

Pour donner des appréciations valables sur la qualité des pièces de boîtes de vitesses Mercedes-Benz d'origine, il a été testé des pièces d'imitation sur lesquelles on ne constatait au premier abord aucune différence avec les pièces Mercedes-Benz d'origine.

Mais des examens plus approfondis ont permis de constater des différences importantes sur une grand nombre de pièces de boîtes de vitesses d'imitation.
